АНАЛІЗ ВПЛИВУ УМОВ КОНСЕРВАЦІЇ ТА ТРИВАЛОГО РЕЗЕРВУ НА НАДІЙНІСТЬ АУСТЕНИТНИХ ПОВЕРХОНЬ НАГРІВУ ПИЛОВУГІЛЬНИХ ТА ГАЗОМАЗУТНИХ КОТЛІВ

ANALYSIS OF THE INFLUENCE OF CONSERVATION CONDITIONS AND THE LONG-TERM RESERVE OF GAS AND COAL-FIRED POWER UNITS ON THE RELIABILITY OF AUSTENITIC HEATING SURFACES

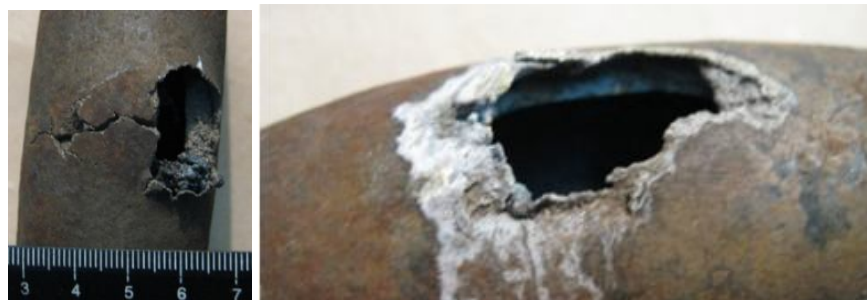
Рис. 1. Крихке руйнування змійовика КПП ВТ II ст. котла ТГМП-204 після тривалого перебування енергоблоку в резерві.

Fig. 1. The brittle destruction of the high pressure superheater pipes of the TGMP-204 boiler under long term reserve conditions.

Аналіз стану металів котлоагрегатів надкритичного тиску (НКТ) вказує, що найбільш чутливими до умов консервації є аустенітні поверхні нагріву. Серед найчисельніших та найнебезпечніших за своїм характером пошкоджень для даних поверхонь нагріву є враження металу труб міжкристалітною корозією (МКК) (рис. 1).

Закономірності зміни структури та механічних властивостей сталі 12X18H12T є досить відомими [14]. Однак, з досвіду проведених досліджень відомо, що за рівнем механічних властивостей не завжди можливо однозначно підтвердити факт появи МКК. Метал труб може мати значення показників міцності, що відповідає технічним умовам, але при цьому, за станом мікроструктури, демонструвати ознаки міжкристалітної корозії. Загальною тенденцією, характерною для зміни механічних властивостей з часом на аустенітних поверхнях, є підвищення межі міцності та зниження показників пластичності, що пов'язано з процесами старіння, виділенням вторинних фаз тощо. Типовою ознакою МКК є бездеформаційний характер пошкоджень металу труб пароперегрівачів НКТ (рис.1 - 3).

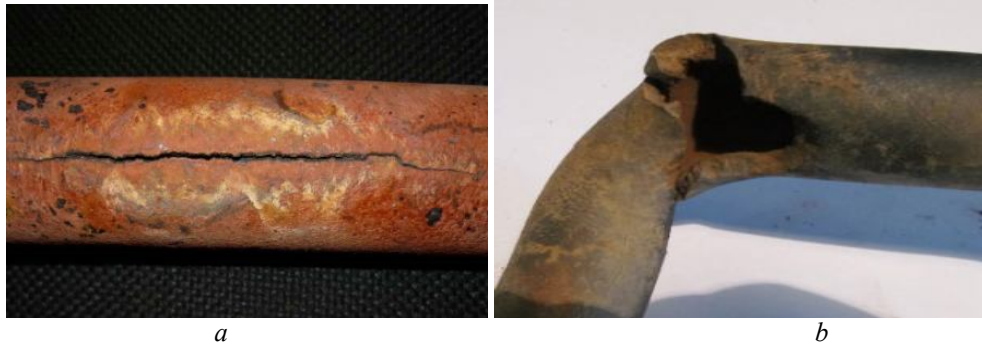
Рис. 2. Зображення крихкого руйнування труб КПП ВТ зі сталі 12X18H10T котла ТПП-210 (a) після напрацювання 243017 h та ТПП-312A зі сталі 12X18H12T (b) після напрацювання 243617 h.
Fig. 2. The images of brittle fracture of TPP-210 superheaters boiler tubes (12Cr18Ni10Ti) after 243017 operation h (a) and TPP-312A (12Cr18Ni10Ti) after 243617 h (b).

Підтвердженням цьому є зафіксована поява ранніх стадій МКК (на деяких газомазутних котлоагрегатах) вже після 10000 h напрацювання (г.н.), що значно менше розрахункового ресурсу поверхні нагріву. Також встановлено, що поверхні нагріву, які відпрацювали більше 200000 г.н. (рис. 2) та знаходяться в роботі постійно, відрізняються більшою надійністю (за критеріями кількості, частоти появи пошкоджень) ніж поверхні після 10000 г.н., але які довгий час знаходились в резерві.

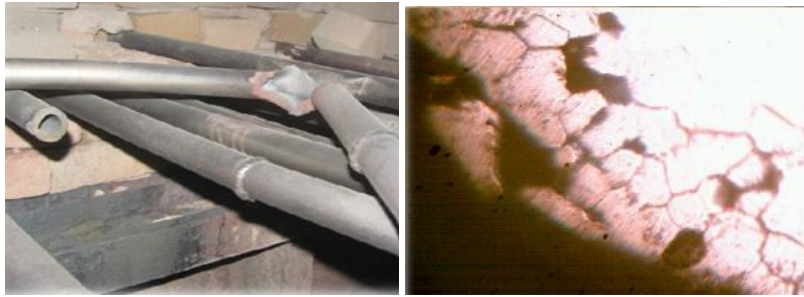
Рис. 3. Зображення крихкого руйнування труб КПП ВТ котла ТПП-210 післянапрацювання 3030 h.
Fig. 3. The images of the TPP-210 superheaters boiler tubes brittle destruction after 3030 h.

Приведені дані відображають незначну частину масиву досліджень стану металу аустенітних поверхонь нагріву, накопиченого за тривалий час експлуатації газомазутних та пилувугільних енергоблоків. Аналіз результатів демонструє, що після певного часу перебування металу труб пароперегрівачів НКТ в критичному інтервалі температур [10-13], МКК є незворотнім наслідком. Час виникнення МКК буде визначатись лише умовами експлуатації та ефективністю заходів зі збереження обладнання і може становити, як 3000 г. е. (рис. 3) так і 270000 г.е. (рис. 4).

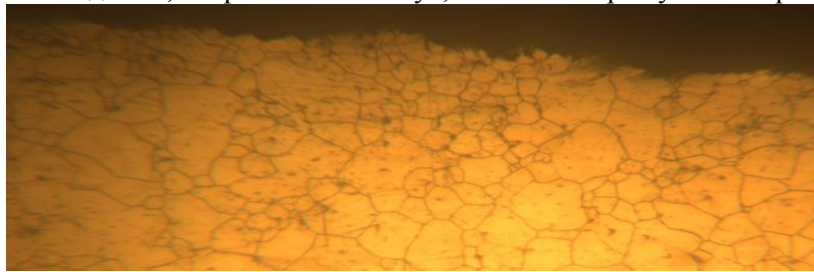
Рис. 4. Мікроструктура металу труби КПП ВТ котла ТПП-210А після напрацювання 273036 h. (внутрішня сторона, ×100).
Fig. 4. The microstructure of TPP-210 superheaters boiler pipe after 273036 h. (inner side, × 100).

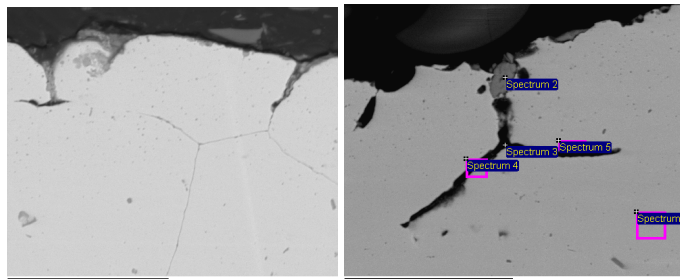
Рис. 5. РЕМ зображення мікротріщин в металі труби КПП ВТ котла ТПП-210 після напрацювання 3030 h, заповнених окислами та сірчаними сполуками.

Fig. 5. SEM image of microcracks in the metal of TPP-210 superheater boiler tube after 3030 h, filled with oxides and sulfur compounds.

Допоміжними факторами інтенсифікації МКК є відхилення від технології виготовлення та термообробки труб, забрудненість металу (S, P) (рис. 5), водневе окрихчення (рис. 6, a), контакт металу із агресивним середовищем, що супроводжується руйнуванням захисних плівок і нерозривно пов'язаний із присутністю органічних сполук в котловій воді та інші.

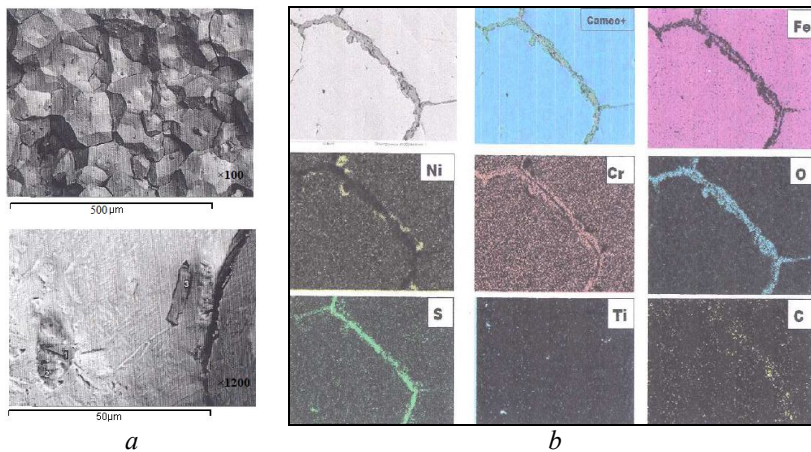
Рис. 6. Зображення РЕМ поверхні руйнування гину КПП ВТ котла ТГМП-204 після напрацювання 137191 h (a) та міжзерної тріщини і прилеглому металу (b). За даними звіту ДНДІ Теплоенергетики.

Fig. 6. SEM image of the TGMP-204 superheater destruction surface after 137171 h (a) intergranular crack and adjacent metal (b). According to the report of NRI of Heat power engineering

Аналіз мікрострури (особливо стан та розподіл елементів по границях зерен, представлений на рис. 6, b) дають більш чітку уяву про наявність МКК та інтенсивність її протікання. При цьому типовими ознаками МКК є виділення карбідів по границях зерен, наявність мікропошкоджень, неорганічних сполук, помітне викрашування зерен та ін.
